# Fahrzeugbewertung

# Opel

GT 1900 (US/indiv. Umbau)

Gutachten-Nr.: 2023/

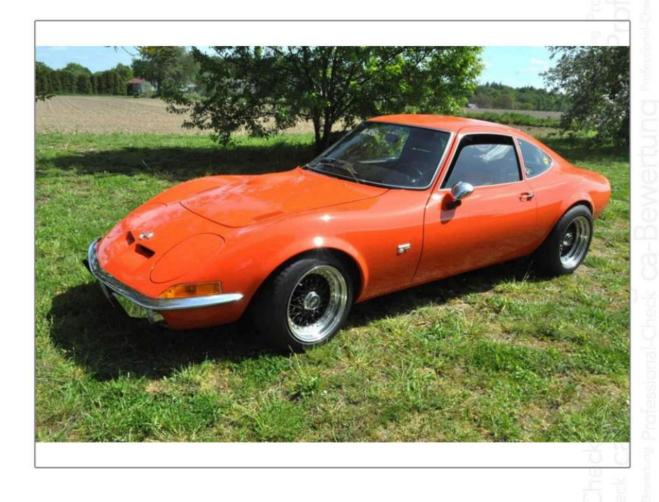
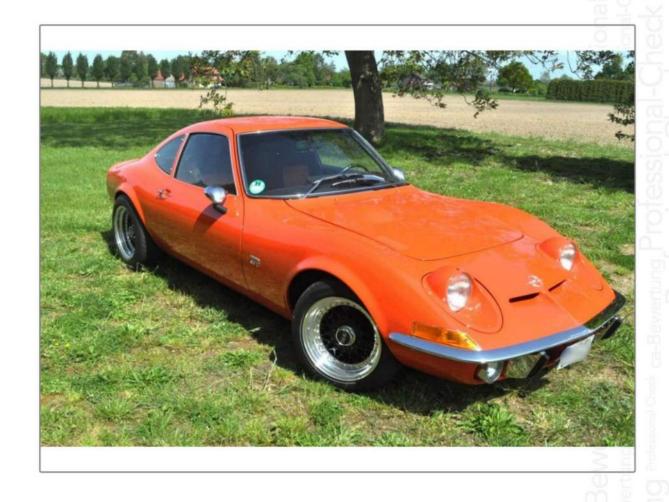
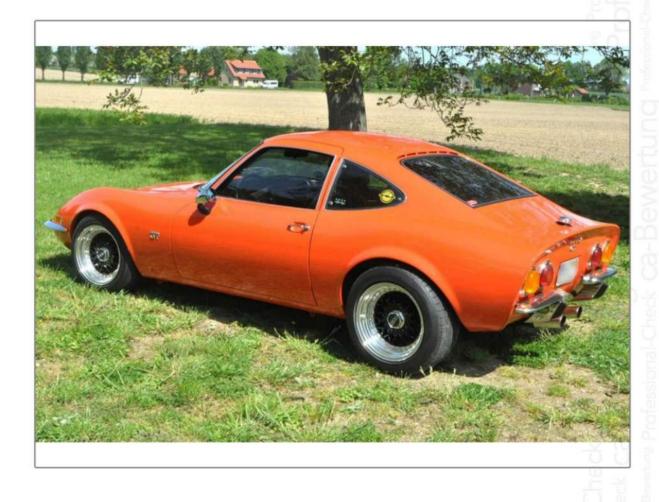
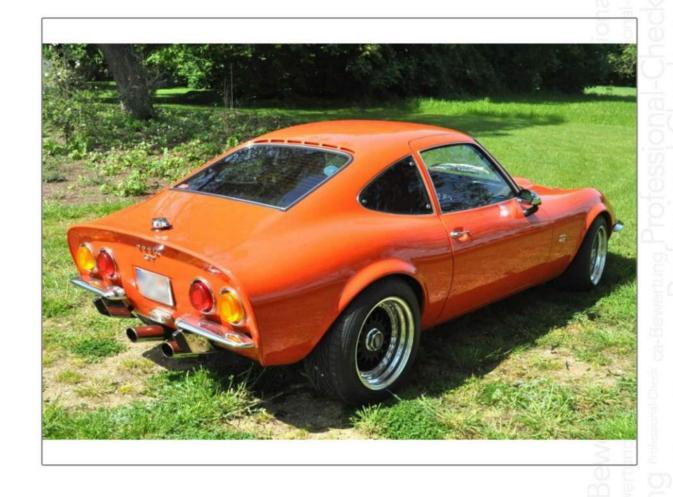
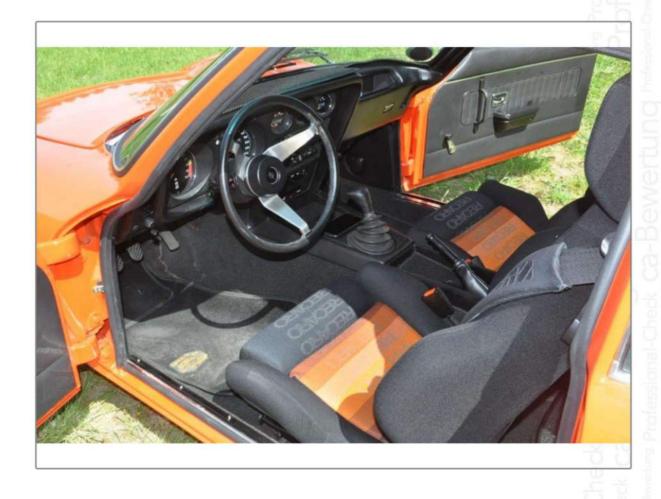
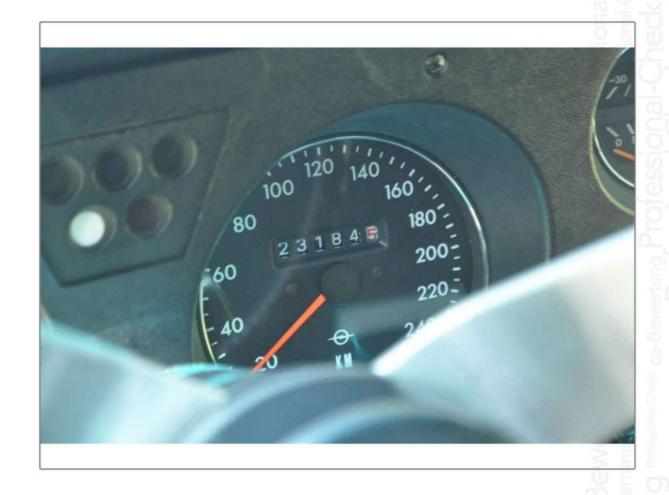
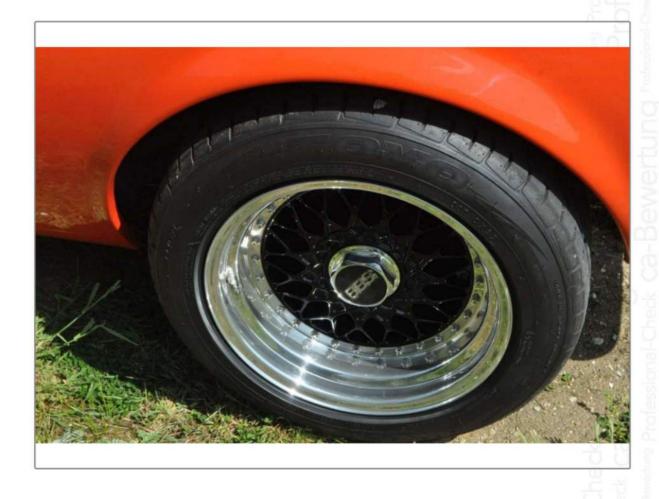
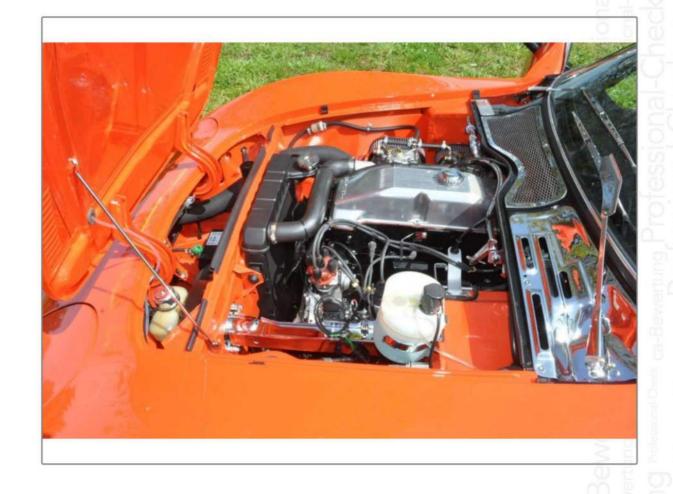
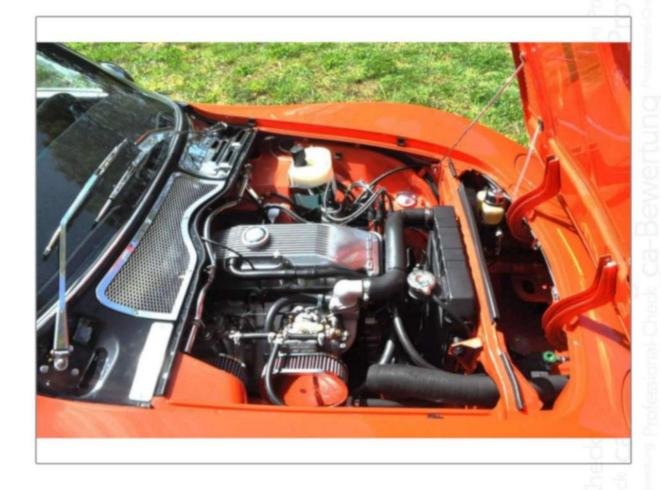
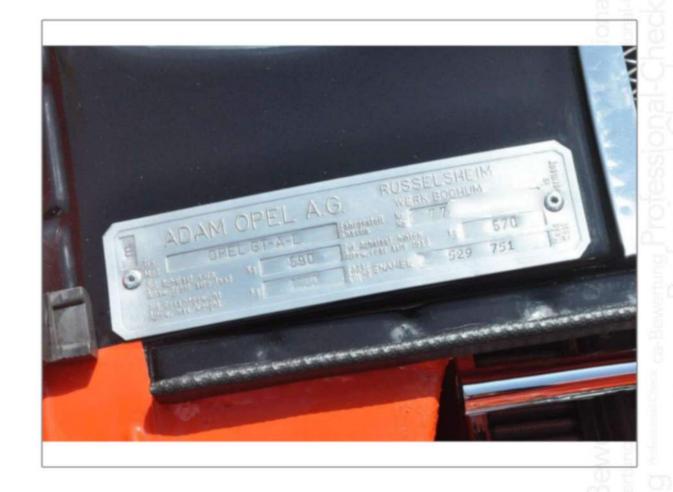
Das Fahrzeug zeigt sich insgesamt in einem mehr als guten Gesamtzustand. Eine umfangreiche Dokumentation über die Restauration liegt dem Eigentümer vor. Das Fahrzeug wurde nach seiner Produktion in 1970 in die USA (Kalifornien) exportiert und kam gemäß Angabe im Jahr 1993 zurück nach Deutschland
